# 125 avenue Exemple

Québec, QC

R-DEMO-2026-001

# État général du bâtiment

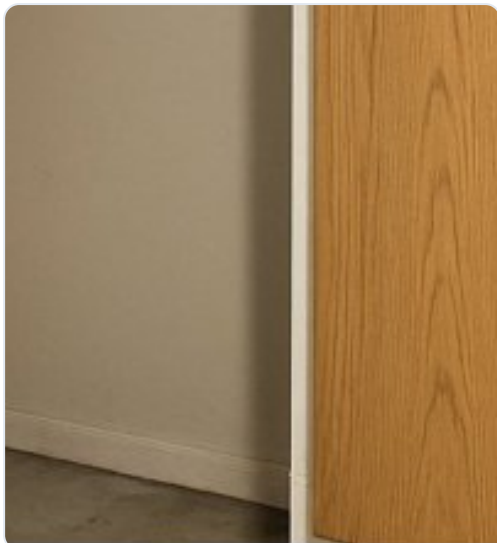
PLO-01

## Des signes de refoulement d'égout, des résidus visibles et une odeur désagréable...

**Risque** INTERVENTION IMMÉDIATE — Risque sécurité (Art 8.3)

Engager un plombier certifié pour évaluer et réparer le système de drainage.

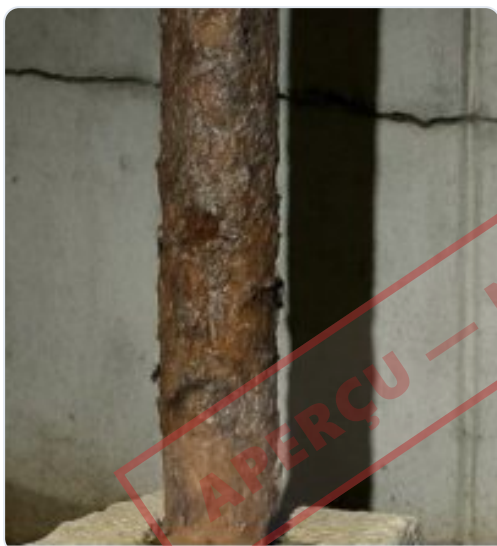
STR-01

## Une colonne d'appui en acier présente de la corrosion avancée et une flèche visi...

**Risque** INTERVENTION IMMÉDIATE — Risque sécurité (Art 8.3)

Faire évaluer et réparer la colonne par un ingénieur structural ou un entrepreneur

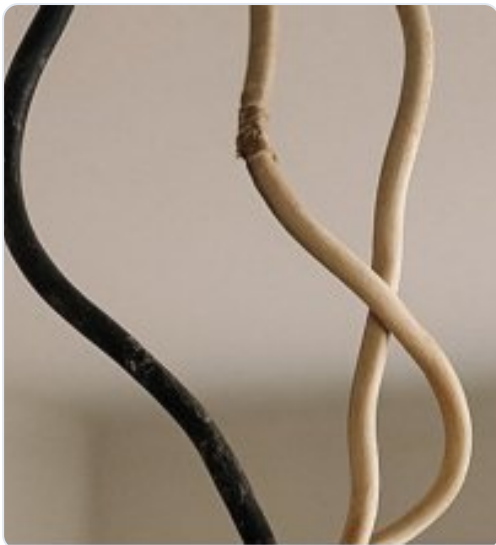
**Une epissure est exposee hors de la boite de jonction pres du panneau. Les condu...**

**Risque** VICE APPARENT — Information technique (Art 8.1)

Consulter un electricien qualifie pour securiser l'epissure dans une boite de jo

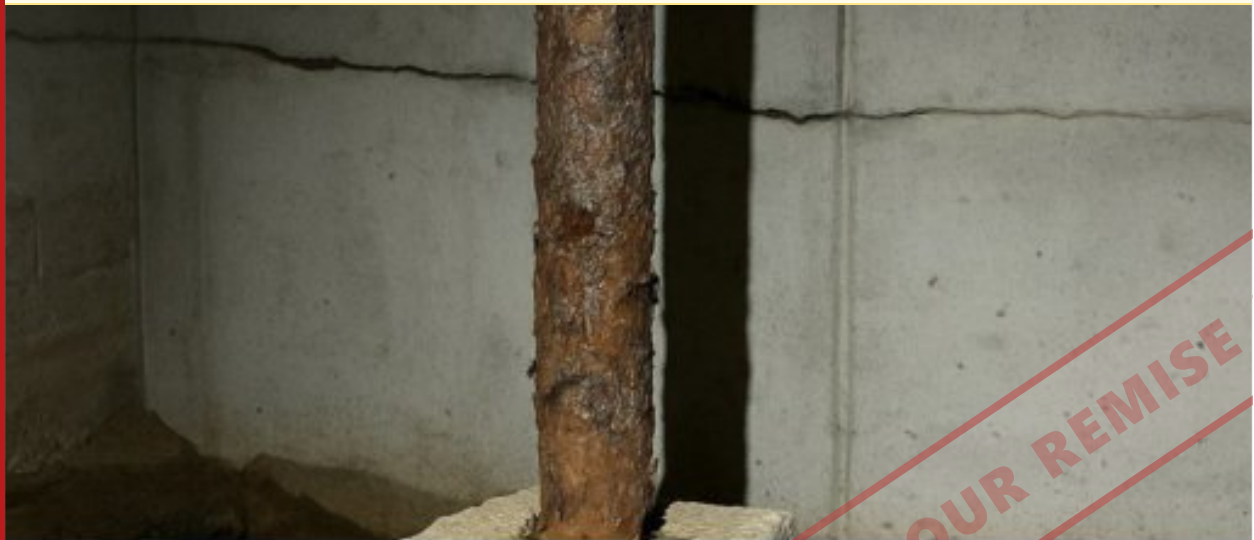
Figure STR-01-a — Sous-sol, cote est, pres de la colonne d'appui

Une colonne d'appui en acier presente de la corrosion avancee et une fleche visible. La condition observee indique une deterioration importante de l'element de support.

L'affaiblissement structural peut reduire la capacite de support de la colonne. Un mouvement localise ou une surcharge pourrait accentuer la deformation.

Sans intervention, il existe un risque d'aggravation de la deformation et de dommages significatifs au batiment.

**Faire evaluer et reparer la colonne par un ingénieur structural ou un entrepreneur qualifié.**

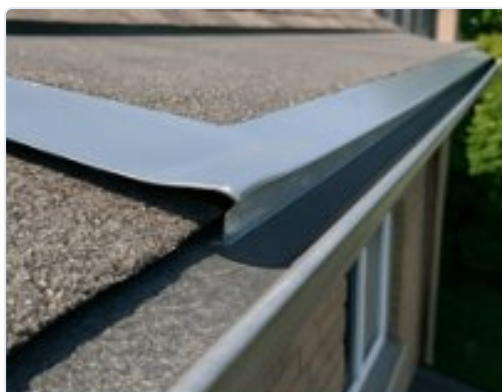
Figure TOI-01-a — Autour de la cheminee sur le toit

Le solin est partiellement souleve autour de la cheminee. La jonction observee n'assure pas une protection continue contre l'eau.

Le soulevement du solin peut permettre des infiltrations d'eau sous le revetement.

L'eau pourrait atteindre la structure ou les finis interieurs si le joint demeure expose.

**Faire reparer le solin par un couvreur professionnel et verifier les materiaux adjacents.**

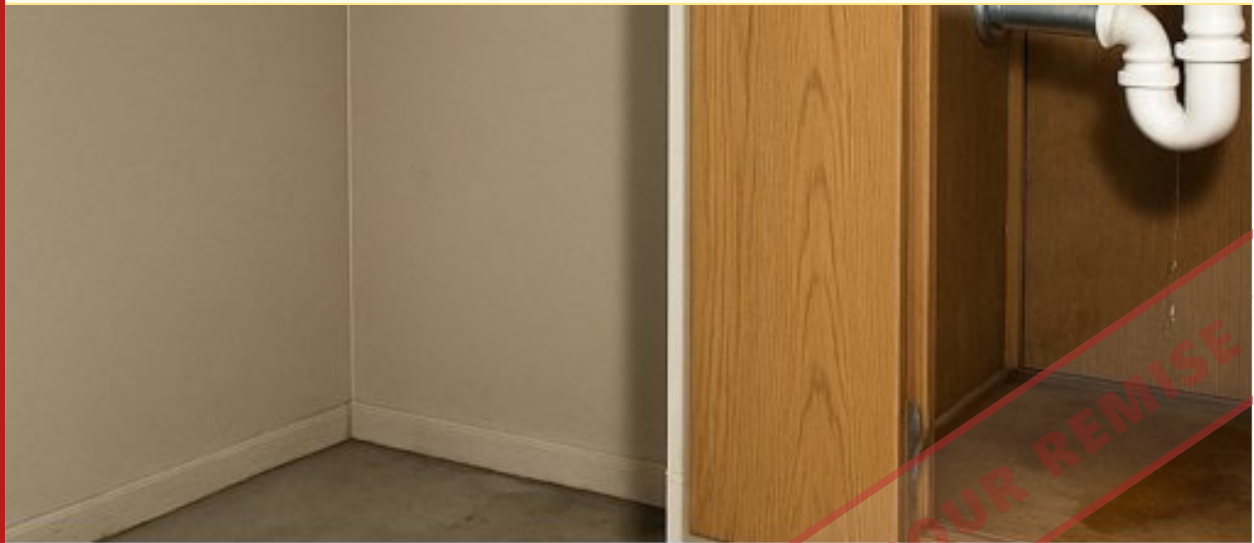
Figure PLO-01-a — Sous-sol, pres du drain de plancher

Des signes de refoulement d'égout, des résidus visibles et une odeur désagréable sont détectés. La condition indique un problème potentiel de drainage.

Les résidus et l'odeur peuvent compromettre la salubrité de la zone inspectée.

Sans correction, une contamination sanitaire et une détérioration du revêtement de sol sont possibles.

Engager un plombier certifié pour évaluer et réparer le système de drainage.

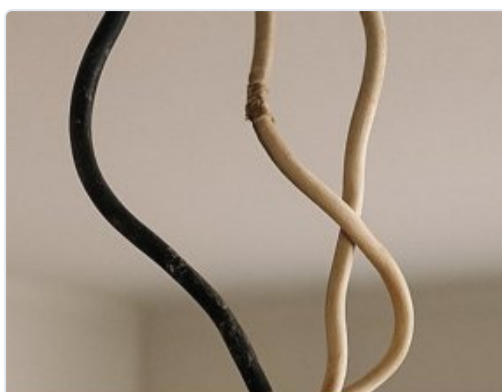
Figure ELE-01-a — Panneau principal dans le sous-sol

Une epissure est exposee hors de la boite de jonction pres du panneau. Les conducteurs visibles ne sont pas proteges adequatement.

La condition augmente le risque d'arc electrique et expose les occupants ou intervenants a un danger.

Sans correction, il existe une possibilite d'incendie ou de dommages serieux au systeme electrique.

**Consulter un electricien qualifie pour securiser l'epissure dans une boite de jonction conforme.**

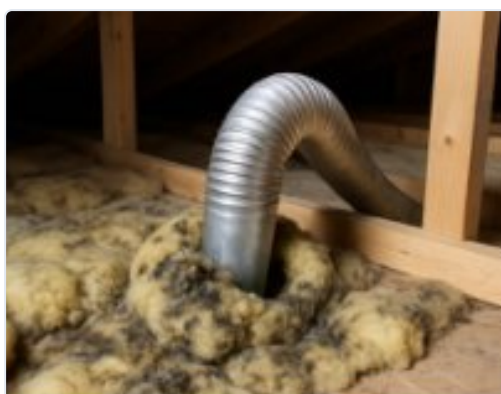
Figure ISO-01-a — Entretoit

Le conduit d'extraction de la salle de bain débouche dans l'entretoit. Des traces de moisissure sont visibles sur les matériaux adjacents.

L'humidité évacuée dans le comble peut détériorer les matériaux et réduire la qualité de l'air intérieur.

La moisissure pourrait se propager et causer des dommages au support de toit.

**Faire raccorder le conduit vers l'extérieur et traiter les surfaces contaminées par un entrepreneur spécialisé.**
